# 桐城市青草镇永庭村防汛取料场 生态修复工程设计

二〇二四年一月

报告名称：桐城市青草镇永庭村防汛取料场生态修复工程设计

编写单位：安徽省地质矿产勘查局 326 地质队

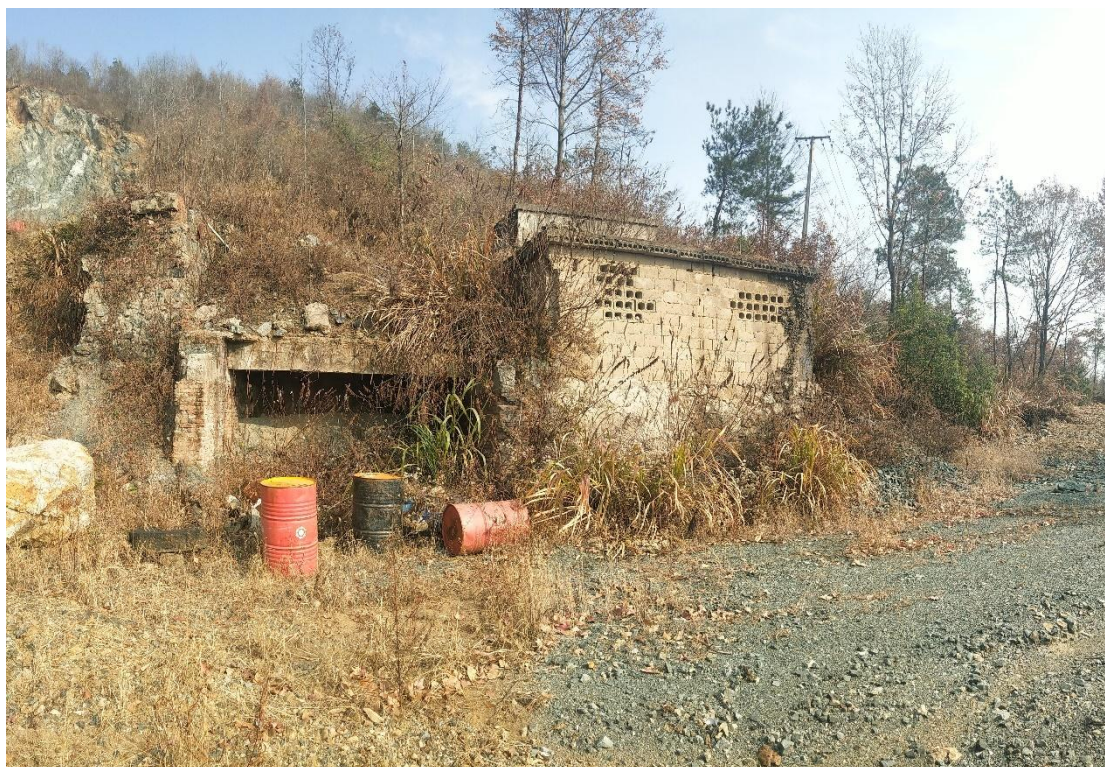
照片 5-2 场地废弃构筑物

其次，矿山底盘现有一处废弃构筑物及少量废弃铁器，压占底盘，其结构为一层砖混废房屋，占地面积 31.09m<sup>2</sup>，按 0.5m<sup>3</sup>/m<sup>2</sup> 计算，其方量约 15.55 m<sup>3</sup>。

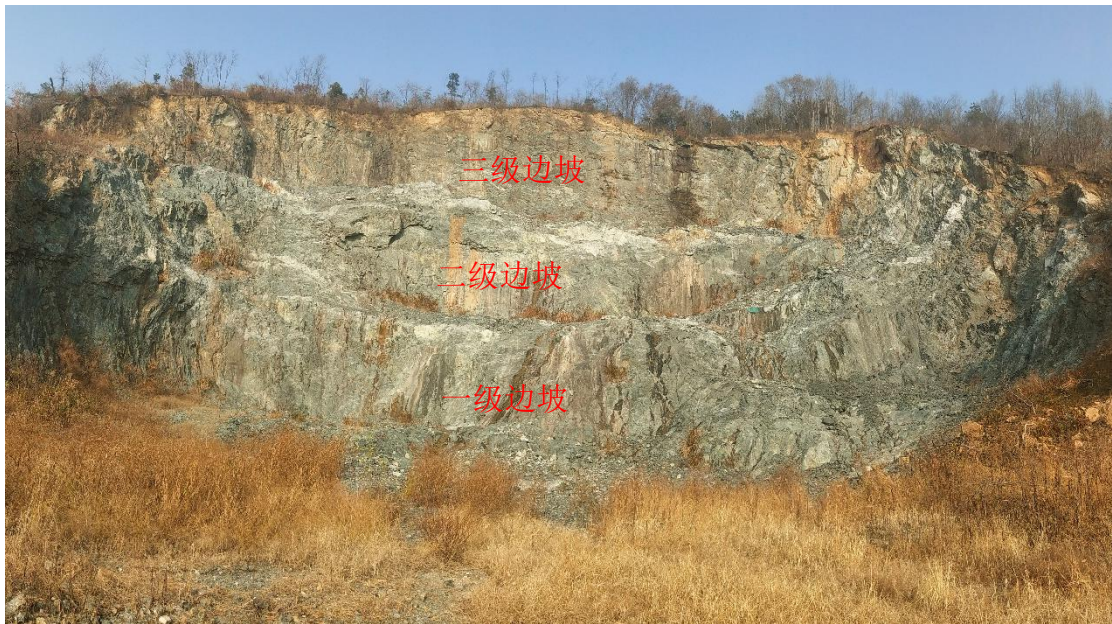
照片5-2 北段边坡全景

现状调查，本段边坡顶部岩体风化强烈，力学性质较差，岩体裂隙发育，因爆破开采等因素影响，少量岩体裂隙面呈现张开状，边坡面岩体节理不利组合形成楔形体，成为崩塌隐患，且中段边坡  $140^\circ$  坡向边坡与岩层产状一致，为顺向坡，边坡整体处于欠稳定状态。各级边坡特及稳定性分析如下。

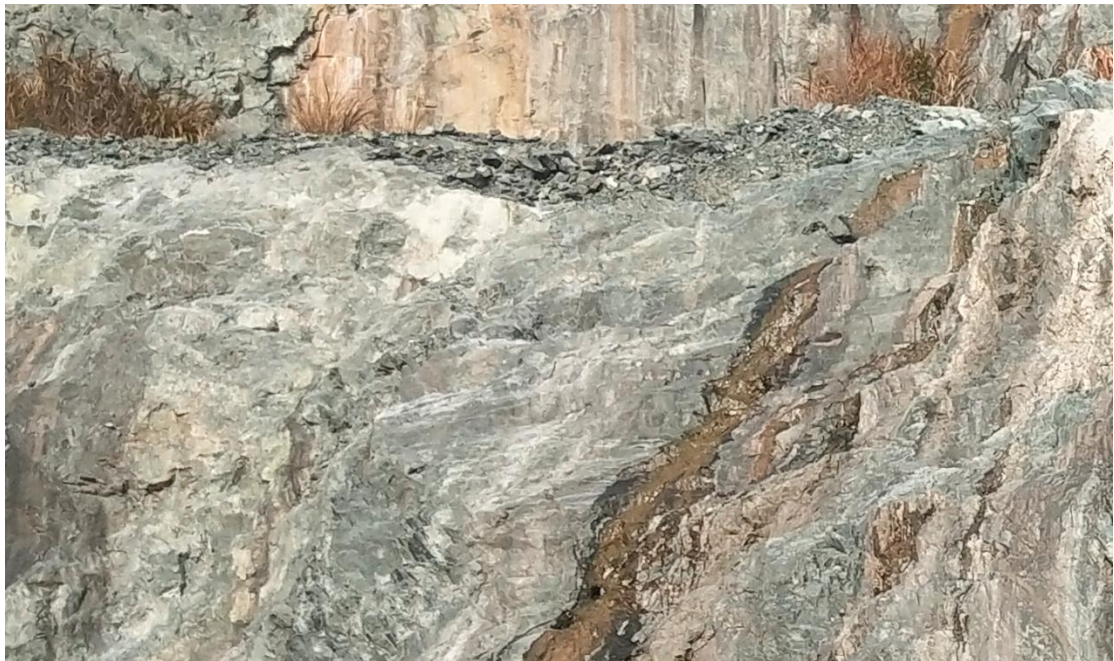
照片 5-3 一级边坡危岩体 (W1)

**一级边坡(+109m):** 边坡延长 62m, 边坡坡脚标高 109.93-110.66m, 坡顶标高 115.86-124.38m, 边坡高 5.93-13.72m, 主坡向约  $140^\circ$ , 边坡坡度  $65-70^\circ$ ; 边坡岩性为微风化中细粒二长花岗质片麻岩, 岩体坚硬, 块状结构。依据《非煤露天矿边坡工程技术规范》GB 51016-2014, 露天矿边坡岩体结构类型(下表 1), 矿山边坡岩体属于块状结构, 存在的边坡工程问题为不稳定结构体的局部滑动。本次采用极射赤平投影(以下简称赤平投影)方法进行边坡稳定性的分析。

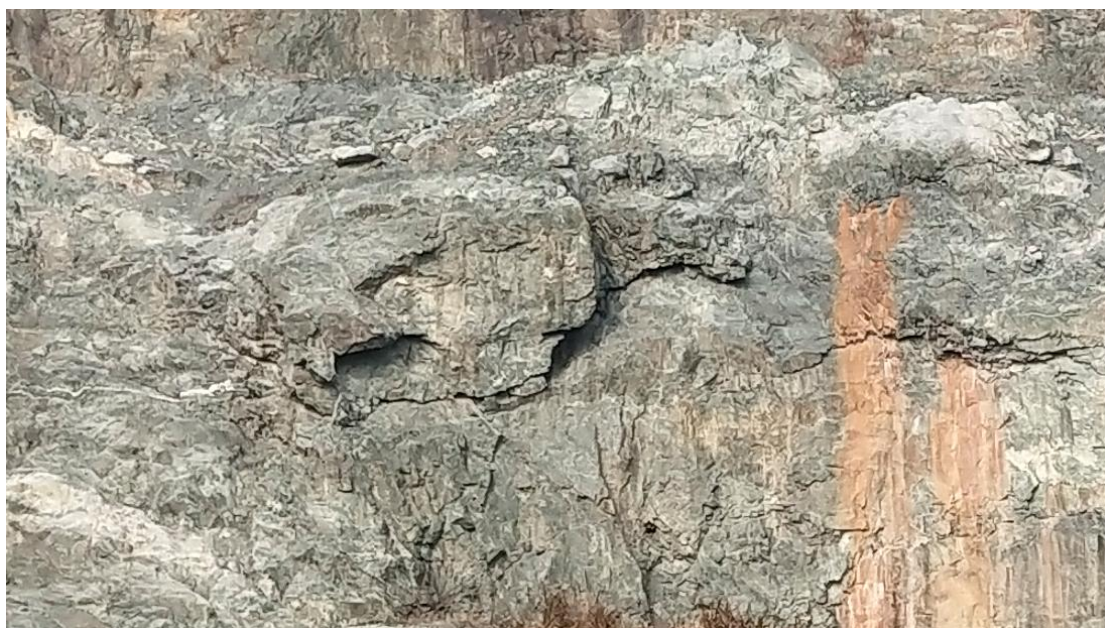
照片 5-4 W2 边坡危岩体（裂隙面张开状）

边坡节理裂隙较发育，主要有以下几组：① $63^{\circ} \angle 67^{\circ}$ 、② $125^{\circ} \angle 80^{\circ}$  ③ $177^{\circ} \angle 76^{\circ}$ ；边坡产状为 $140^{\circ} \angle 70^{\circ}$ 。根据赤平投影分析结果（见图4-1），对边坡稳定性最不利的因素是S0、J2切割体，其与坡向夹角为 $29.6^{\circ}$ 度，夹角较小，而倾角为 $57.9^{\circ}$ 度，倾角大且小于坡面角；切割体下滑力较大，较易向 $110^{\circ}$ 度方向崩塌，边坡处于欠稳定状态。根据现场调查，受爆破开采等因素影响，边坡面分布1处危岩体(W2)，其与母岩裂隙面呈张开状，张开约5公分，分布面积 $183.73\text{m}^2$ ，块度 $0.3-1.2\text{m}$ ，分布平均厚度约 $1\text{m}$ ，总方量约 $18\text{m}^3$ 。

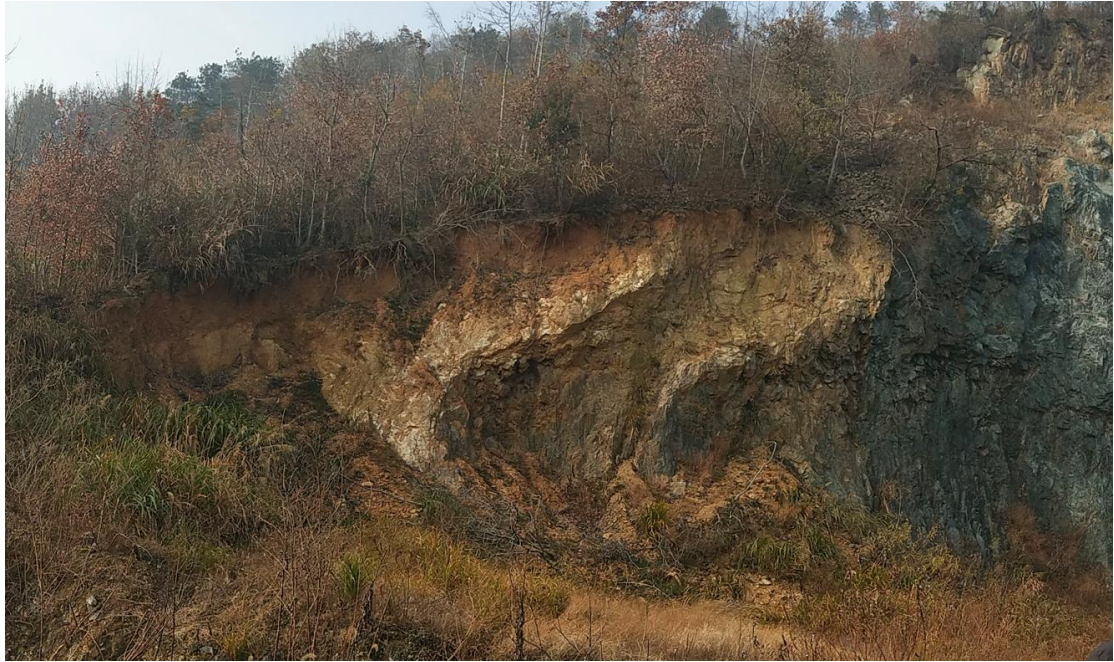
照片 5-7 宕口西侧边坡

该段边坡高约 0.59-23.15m, 该段边坡平均坡度约  $64^{\circ}$  , 局部反坡, 坡向  $42^{\circ}$  , 延长约 64.01m, 边坡岩性为强风化中细粒二长花岗质片麻岩, 灰黄色, 碎裂结构, 风稿易挖动。根据《非煤露天矿边坡工程技术规范》GB 51016-2014, 露天矿边坡岩体结构类型(下表 1), 矿山强风化岩体边坡呈碎裂状, 存在的边坡工程问题易引起规模较大的岩体失稳, 地下水加剧岩体失稳。

现场调查, 边坡面光滑程度差, 局部呈现反坡状态, 因边坡岩体城强风化, 风化强烈, 力学性质较差, 在长期根劈、冻融作用下, 极易发生崩塌, 存在安全隐患。现场调查, 边坡未见张拉裂缝等明显变形迹象, 以边坡面松散岩体零星崩落为主, 边坡坡脚堆积少量崩落体;

因此边坡整体处于稳定状态，但存在松散体的零星崩落。

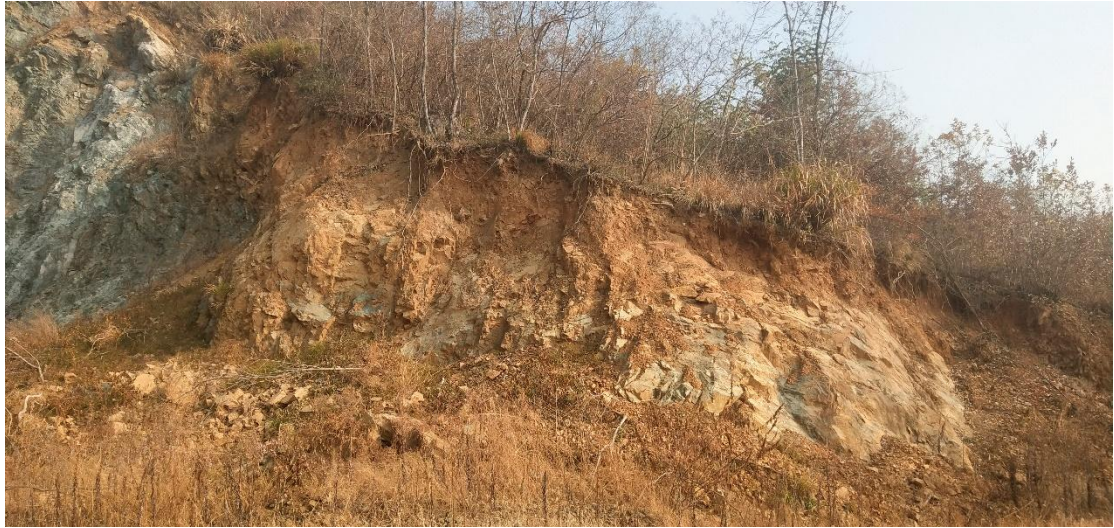
照片 5-8 宕口东侧边坡坡面浮土

该段边坡高约 3.68-15.91m, 该段边坡坡度为  $45^{\circ}$  , 局部较陡约  $65^{\circ}$  。坡向  $284^{\circ}$  , 延长约 42.74m, 组成边坡岩性为中细粒二长花岗质片麻岩, 强风化厚度 1.5~4.0m 不等。片麻理产状  $113 \angle 40^{\circ}$  。边坡岩性为强风化中细粒二长花岗质片麻岩, 灰黄色, 碎裂结构, 风稿易挖动。根据《非煤露天矿边坡工程技术规范》GB 51016-2014, 露天矿边坡岩体结构类型(下表 1), 矿山强风化岩体边坡呈碎裂状, 存在的边坡工程问题易引起规模较大的岩体失稳, 地下水加剧岩体失稳。

因边坡岩体城强风化, 风化强烈, 力学性质较差, 在长期根劈、冻融作用下, 极易发生崩塌, 存在安全隐患。现场调查, 边坡面光滑程度差, 边坡面存在较多浮土, 稳定性差, 边坡坡脚堆积少量崩塌体。

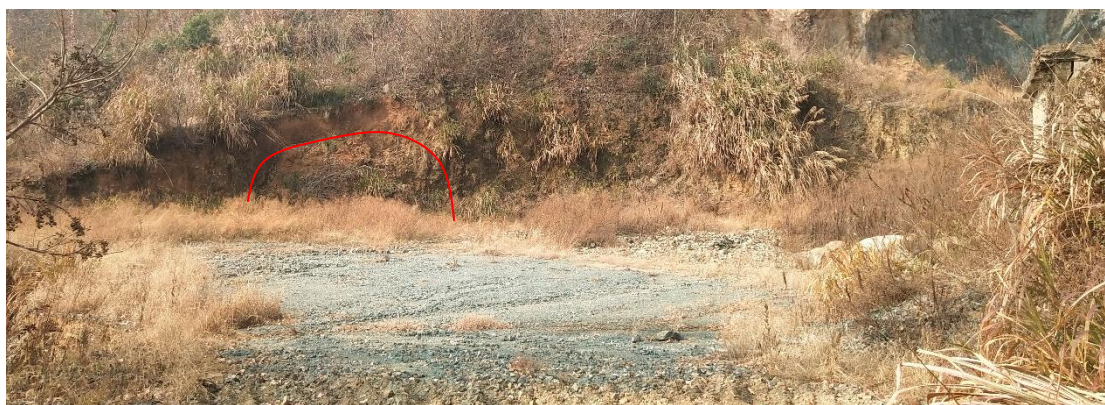
照片 5-8 底盘边坡全景（红色区域小型崩塌）

该段边坡延长 66m, 呈弯曲状, 高约 2-7m, 该段边坡坡度为  $45^{\circ}$ , 局部较陡约  $65^{\circ}$ , 主坡向  $284^{\circ}$ ; 边坡岩性为强风化中细粒二长花岗质片麻岩, 灰黄色, 碎裂结构, 风稿易挖动。根据《非煤露天矿边坡工程技术规范》GB 51016-2014, 露天矿边坡岩体结构类型(下表 1), 矿山强风化岩体边坡呈碎裂状, 存在的边坡工程问题易引起规模较大的岩体失稳, 地下水加剧岩体失稳。

因边坡岩体城强风化, 风化强烈, 力学性质较差, 在长期根劈、冻融作用下, 极易发生崩塌, 存在安全隐患。现场调查, 边坡面光滑程度差, 边坡面存在较多浮土, 稳定性差, 边坡坡脚堆积少量崩塌体, 边坡处于欠稳定状态。

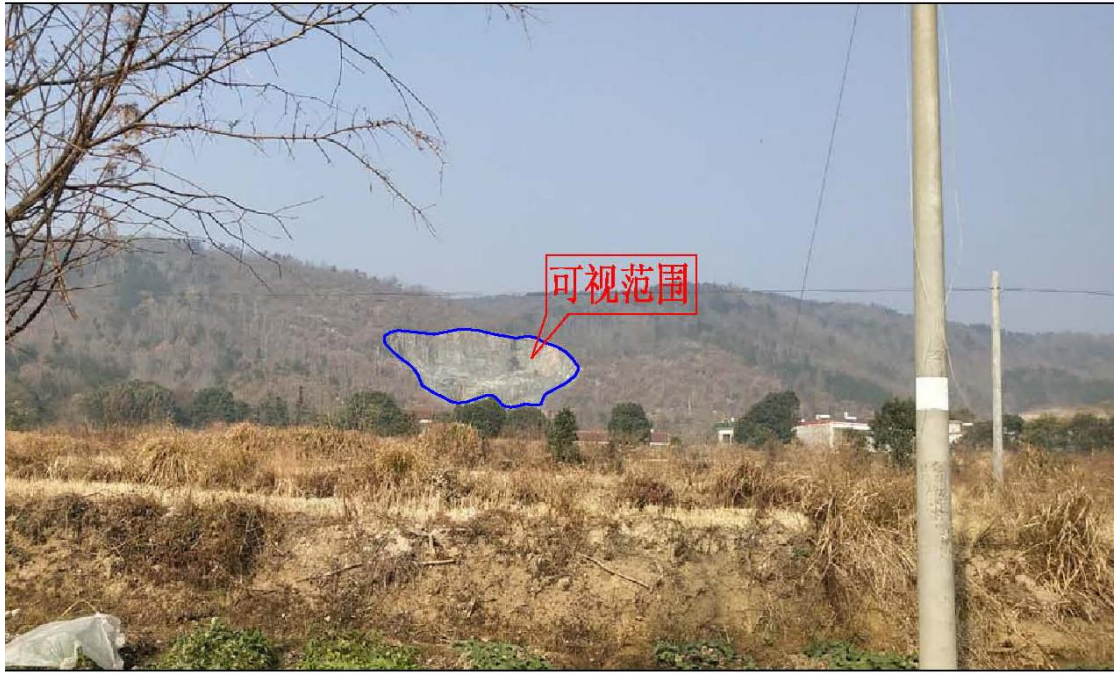
照片 5-7 裸露岩壁形成的视觉污染（拍摄点为 006 县道）

修复区采用露天采掘方式，挖损土地资源，挖损土地面积  $11367.93\text{m}^2$ ，根据，破坏了原本绿意盎然的低丘地貌景观，区内的原生植被被破坏殆尽，取而代之是大面积裸露的宕底及边坡，与周边环境格格不入，将自然山坡地形改造为深切的低洼宕口地形，并形成高陡的岩质边坡，其复绿难度较大，形成严重的视觉污染，严重破坏了修复区生态环境。地形地貌景观和植被资源的破坏，使原本绿意悠悠、生机盎然的自然山体中夹杂了大面积的高陡岩壁，形成残缺、疮痍的视觉污染景象，修复区地形地貌景观破坏严重。据现场调查 X006 县道可视范围内裸露岩壁总面积达  $4351.79\text{m}^2$ （裸岩边坡斜面面积）。

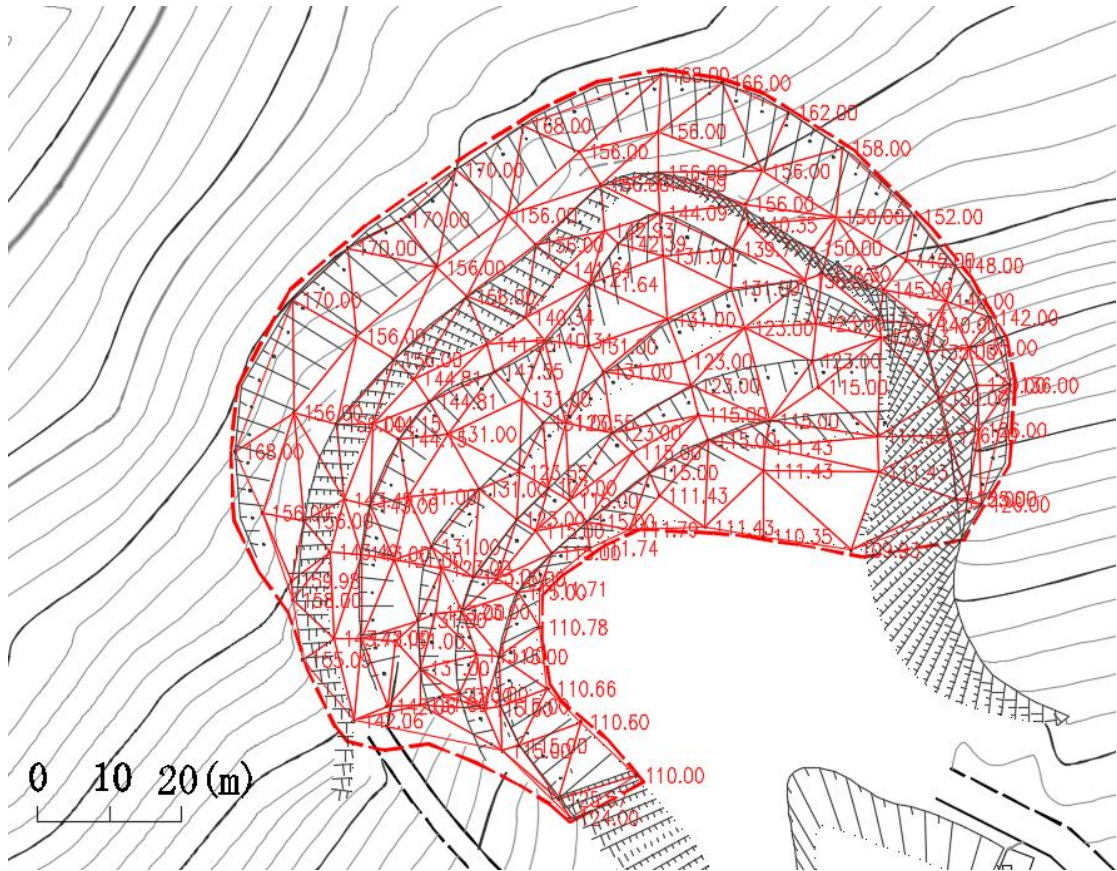
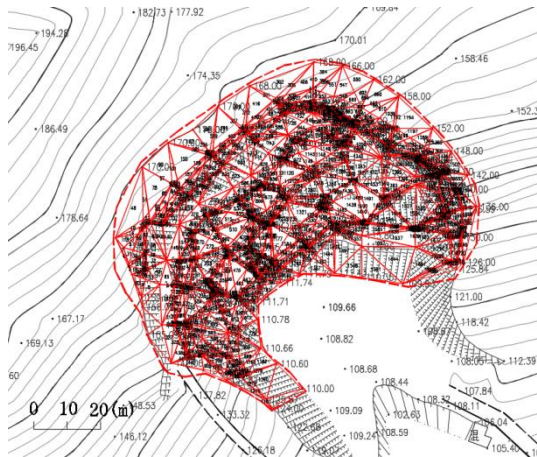
在“南方 CASS10.0”软件上采用三角网法运算较为精确，本方案对生态修复工程产生的土石方进行核算。在同一场区内，将现状高程点进行处理后作为一期地形（现状地形）；将设计高程转换成高程点进行处理后作为二期地形（设计地形），利用三角网法计算两期挖方量。计算中需要内业、外业的结合，必要时对部分三角格单元进行手工抽查验算。

经计算，两期间土方总量为 21779.1m<sup>3</sup>；

一期	二期
平场面积	6308.4 平方米	6263.5 平方米
三角形数	149	253
最大高程	170.000 米	170.000 米
最小高程	109.926 米	109.926 米
挖方量	21779.1 立方米	
填方量	645.0 立方米
